VERGOLDUNG

RESTAURIERUNG DES WETTERHAHNES DER EVANGELISCHEN KIRCHE IN RUCHSEN

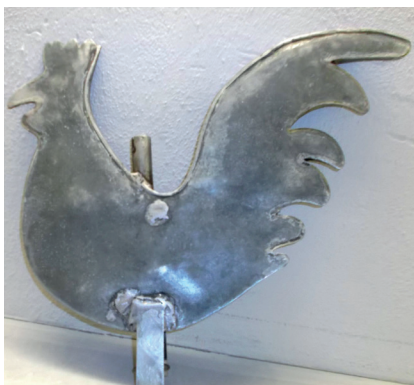
Gereinigte Fläche nach Vorarbeiten

- Untergrund reinigen, lose Farbteile restlos entfernen
- Spritzlackierung SikaCor Aktivprimer Rapid
- Spritzlackierung Südwest Alldeck hochglanz in RAL 1021
- Lösemittelhaltige Mixtion „Le Franc“ dünn-schichtig auftragen
- Rosenobel Doppelgold, 23 Karat auflegen
- Fläche polieren

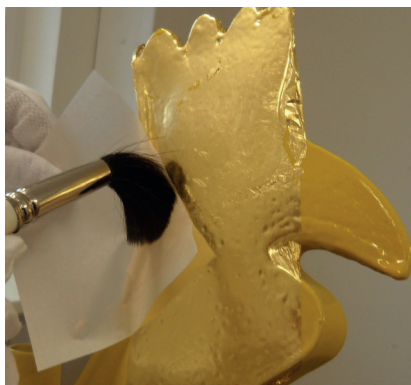
Detailvergoldung

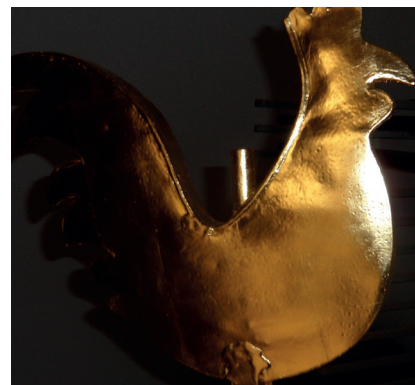
Fertigstellung

Der Wetterhahn wurde nun erstmals nach ca. 50 Jahren restauriert. Die Kugel aus Kupfer wurde ganz ersetzt. In unserer Werkstatt wurden sie mit Blattgold überzogen.
